डा० राघव लंगर, आई०ए०एस०, जिलाधिकारी रुद्रप्रयाग द्वारा दिनांक 19.04.2014 को स्थान तिलवाड़ा एवं बेडूबगड़ में सिंचाई खण्ड, रुद्रप्रयाग द्वारा किये जा रहे केन्द्रीय वित्त पोषित योजना के अन्तर्गत बाढ़ सुरक्षा योजना कार्यों की निरीक्षण टिप्पणी :-

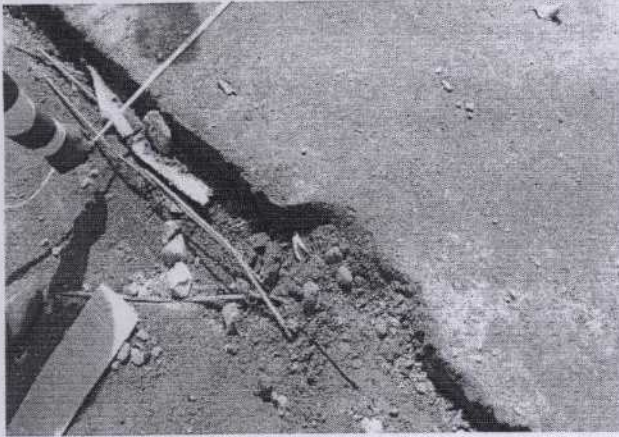
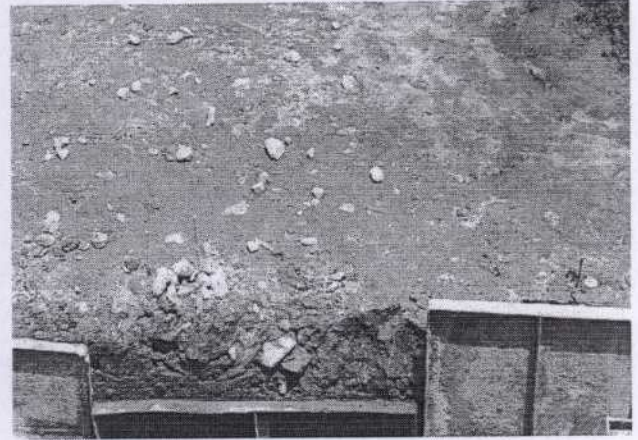
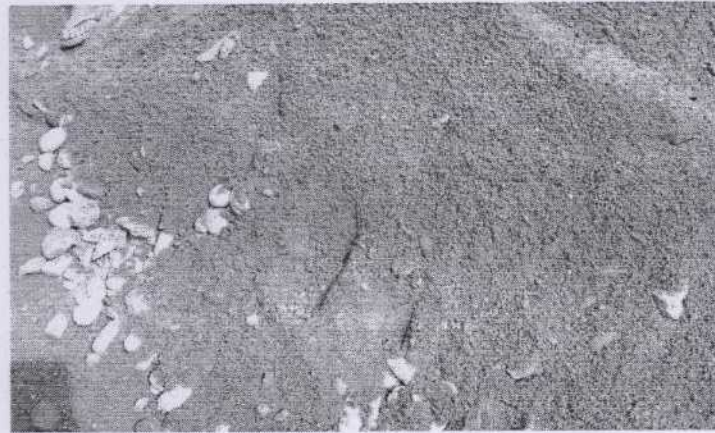
1- स्थान तिलवाड़ा :- यहां पर मंदाकिनी नदी के बांये किनारे पर किये जा रहे बाढ़ सुरक्षा कार्यों का निरीक्षण किया गया । स्थल पर 35-35 मी० लम्बी 02 सुरक्षा दीवारों का कार्य गतिमान है। अधिशासी अभियन्ता, सिंचाई खण्ड रुद्रप्रयाग द्वारा उपलब्ध करायी गयी Layout एवं X-Section के अनुसार इस बाढ़ सुरक्षा कार्य के Base में 1.30 मी० ऊंचे x 3.90 मी० चौड़े 1:3:6 के C.C. Blocks with Nominal Reinforcement बनाया जाना प्राविधानित है । इसके ऊपर 0.80 मी० का Offset छोड़ते हुए 1.30 मी० ऊंचा x 3.10 मी० चौड़ा Block बनाया जायेगा, जिसके ऊपर 5.00 मी० ऊंची 1:3:6 की सीमेन्ट कंक्रीट Weep Hole दीवार बनायी जानी है । इस Structure के आगे Spur के रूप में 1:3:6 Ratio में 3.0 X 1.5 X 1.5 मी० Dimension के C.C. Blocks बनाये जायेंगे ।

निरीक्षण के समय स्थल पर Base Block पर कार्य गतिमान पाया गया । किन्तु कार्य की गुणवत्ता सन्तोषजनक नहीं पायी गयी । मौके पर Crushed Grit/Hand Broken Ballast के स्थान पर नदी तल में उपलब्ध All Sizes Shingles का प्रयोग किया जाना पाया गया । अधिशासी अभियन्ता, सिंचाई खण्ड, रुद्रप्रयाग स्पष्ट करें कि कार्य के आगणन में Greet/Hand Broken Blast का उपयोग C.C. Blocks में किया जाना प्राविधानित किया गया है अथवा नहीं। साथ ही बनाये जा रहे Cement, Sand एवं Concrete के घोल में Sand के स्थान पर गीली चिकनी मिट्टी का प्रयोग किया जाना पाया गया, तथा निर्मित C.C. Blocks की Strength चोट मारने पर प्रथम दृष्टया अत्यधिक कम पायी गयी । अधिशासी अभियन्ता, सिंचाई खण्ड, रुद्रप्रयाग प्रथम दृष्टया गतिमान कार्य की पायी गयी न्यून गुणवत्ता के सम्बन्ध

में स्वयं कार्य का अनुश्रवण करें व निर्मित Blocks के सैम्पल का Compressive Strength test, Cube test इत्यादि अवश्य कराना सुनिश्चित करें ।

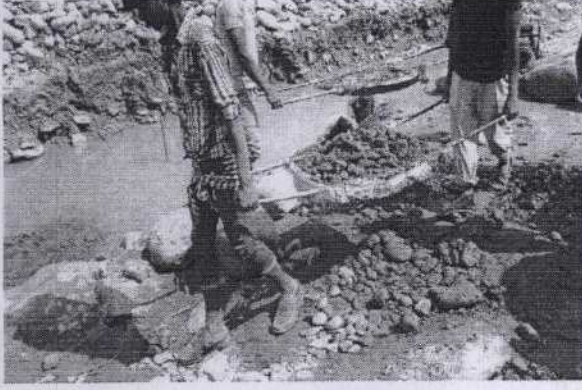
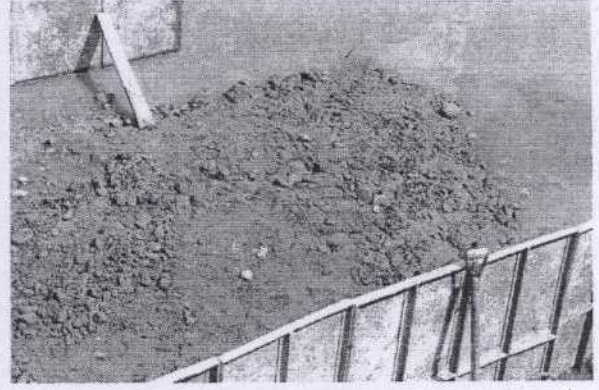
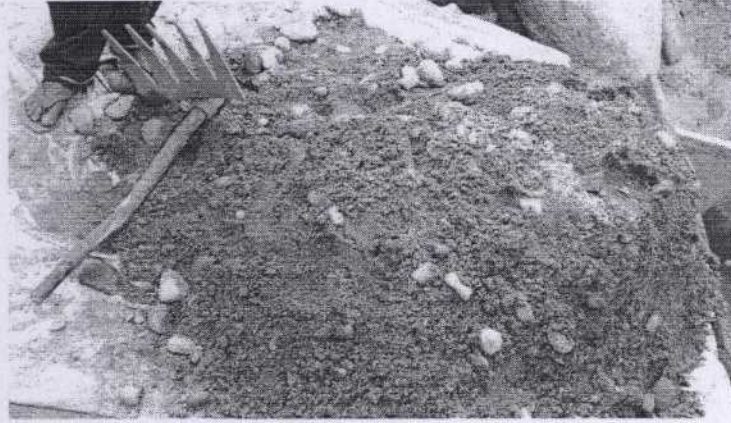
2- स्थान बेडूबगड़ :- इस स्थल पर भी मंदाकिनी नदी के बांये किनारे पर निर्माणाधीन embankment/flood protection कार्यो का निरीक्षण किया गया । बाढ़ सुरक्षा कार्य के Bed में 1:3:6 के C.C. Block जिनकी चौड़ाई 3.70 मी० तथा ऊंचाई 1.15 मी० प्राविधानित है, का निर्माण मौके पर पाया गया । निरीक्षण के समय कार्य स्थल की De-watering नहीं की गयी है, जिससे कि निर्माणाधीन C.C. Block के कच्चे रहने की प्रबल सम्भावना है । मापन करने पर निर्माणाधीन C.C. Blocks की ऊंचाई कई स्थानों पर 1.15 मी० से कम पायी गयी । यहां पर भी Crushed Grit/Hand Broken Ballast के स्थान पर नदी के गोल पत्थर का उपयोग किया जाना पाया गया तथा Cement, Sand एवं Concrete की Consumption Ratio प्रथम दृष्टया मानकानुरूप नहीं पायी गयी ।

अतः निर्माणाधीन कार्य की अधिशासी अभियन्ता, सिंचाई खण्ड, रुद्रप्रयाग नियमित अनुश्रवण करें व कार्य में उच्च गुणवत्ता लाना सुनिश्चित करें ।
